TRIBUNALE DI NAPOLI

RG 172/19

PERIZIA IMMOBILIARE

L'Esperto Stimatore
arch. Erminia Sicignano

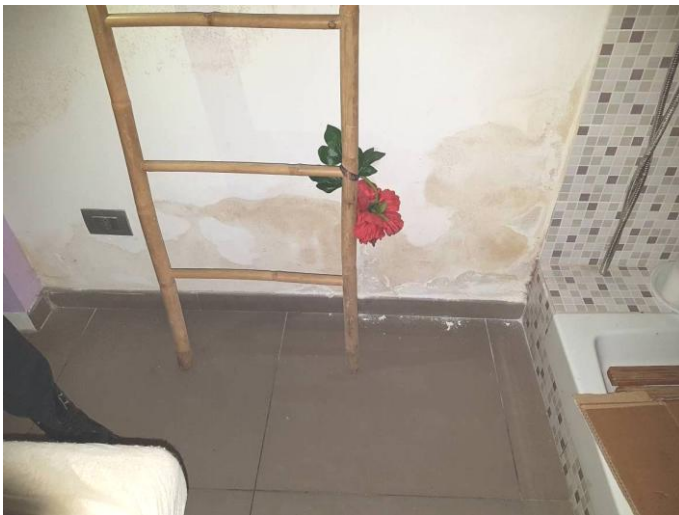
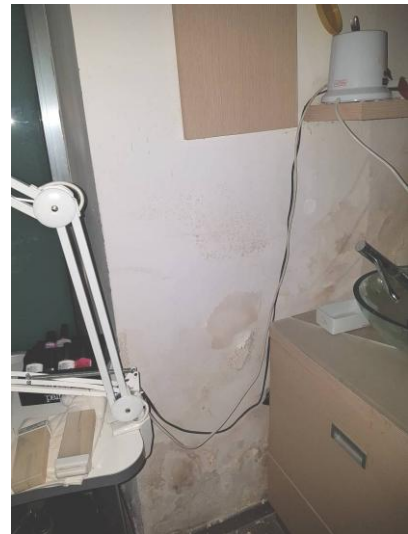
Il cespite si trova in discrete condizioni di manutenzione anche se in alcuni punti sono visibili segni di umidità e distacchi dello strato superficiale di finitura, e l'illuminazione è assicurata mediante faretti ubicati nella controsoffittatura che, con diverse sagome, è ubicata nell'intero cespite (cfr. Allegato 4).

Foto n.7 e n.8 – sala per trattamenti estetici, particolari delle infiltrazioni e dei distacchi dello strato superficiale di finitura
